PROCURA DELLA REPUBBLICA
PRESSO IL TRIBUNALE DI MASSA

Procedimento n. 2263/03 R.G. mod. 44

RELAZIONE DEI C.T. DEI P.M.

I consulenti, presa visione del corso d'acqua denominato torrente Carrione, dell'alveo, degli argini e delle opere ivi esistenti, esaminato l'andamento del corso d'acqua e le eventuali modificazioni, naturali o non, della sezione di deflusso delle acque, indichino se vi siano state opere dell'uomo (tombinature, ostruzioni, restringimenti e occupazioni dell'alveo, anomali apporti di detriti provenienti dalle attività estrattive, ostruzioni e deviazioni anche negli affluenti) che abbiano influito, in misura non irrilevante, sullo straripamento del torrente in questione verificatosi il 23 settembre 2003.

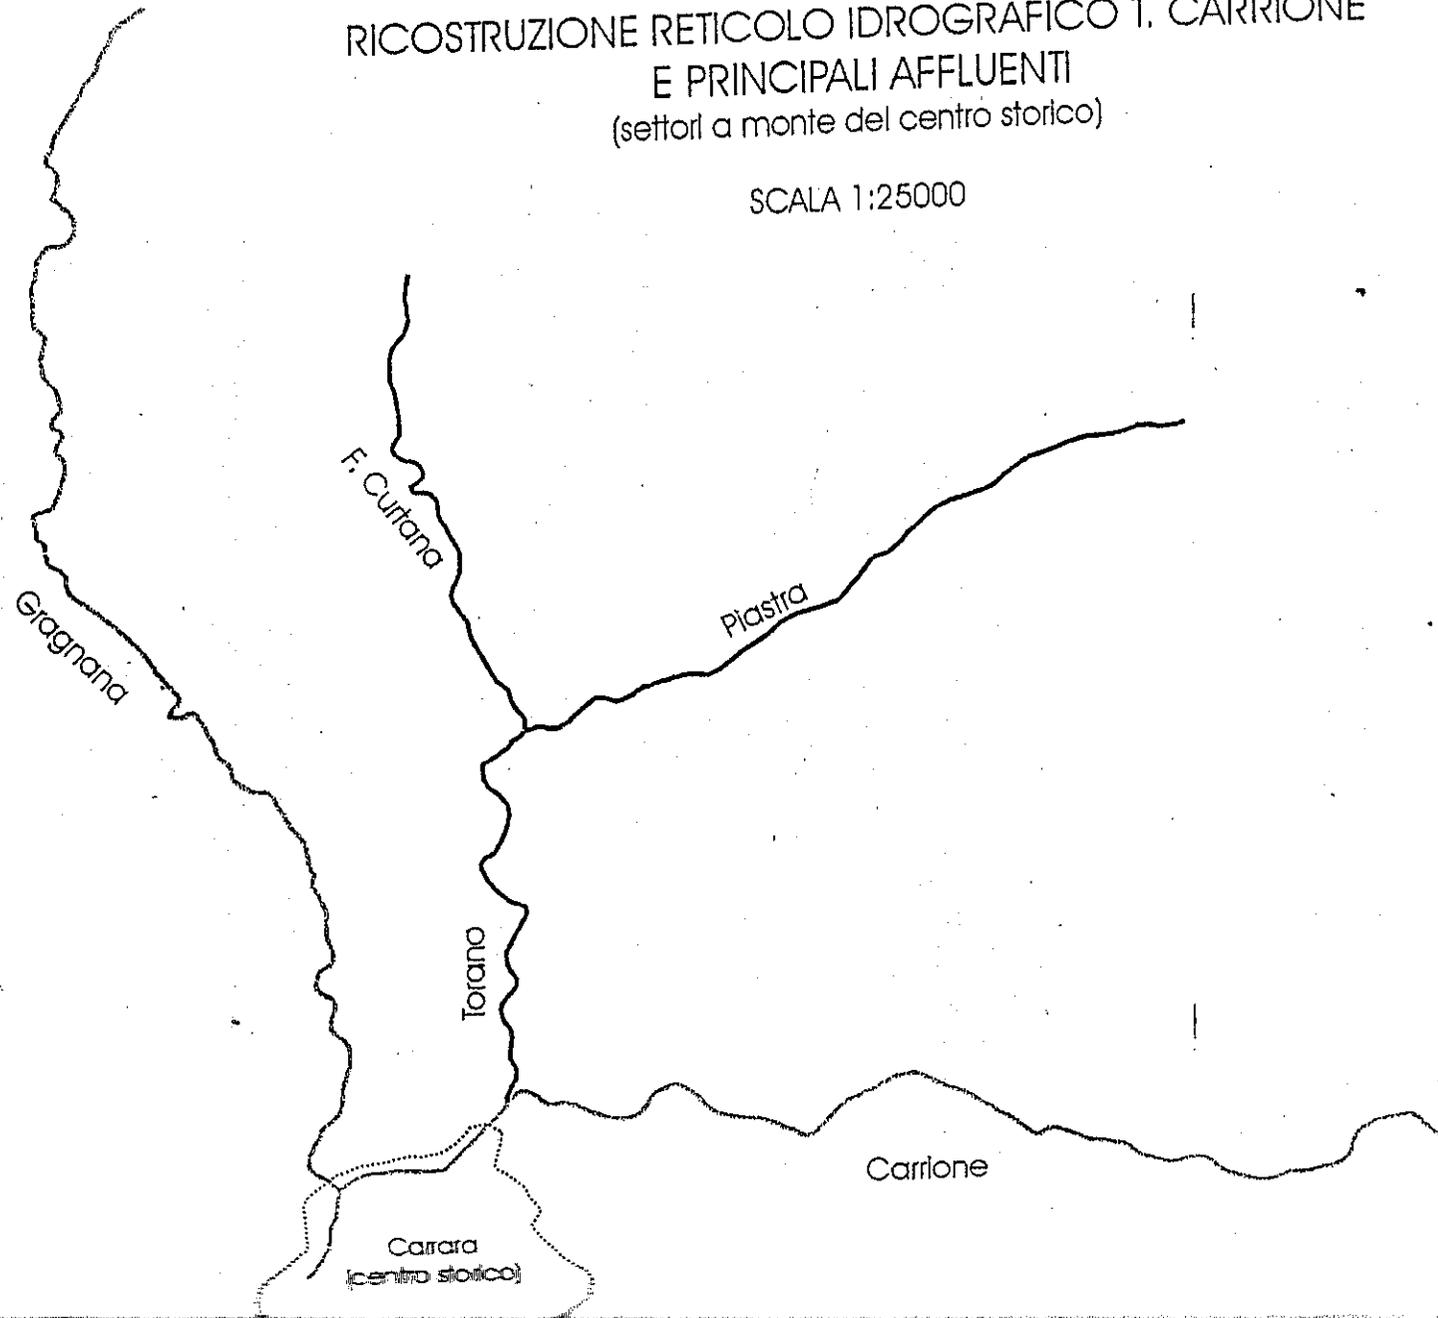
FIGURA 1

L'area di indagine, totalmente nel territorio comunale di Carrara, è situata a monte del centro storico cittadino ed interessa diversi bacini e relativi corsi d'acqua, confluenti nel torrente Carrione (cfr. **FIGURA 1**).

RICOSTRUZIONE RETICOLO IDROGRAFICO T. CARRIONE
E PRINCIPALI AFFLUENTI
(settori a monte del centro storico)

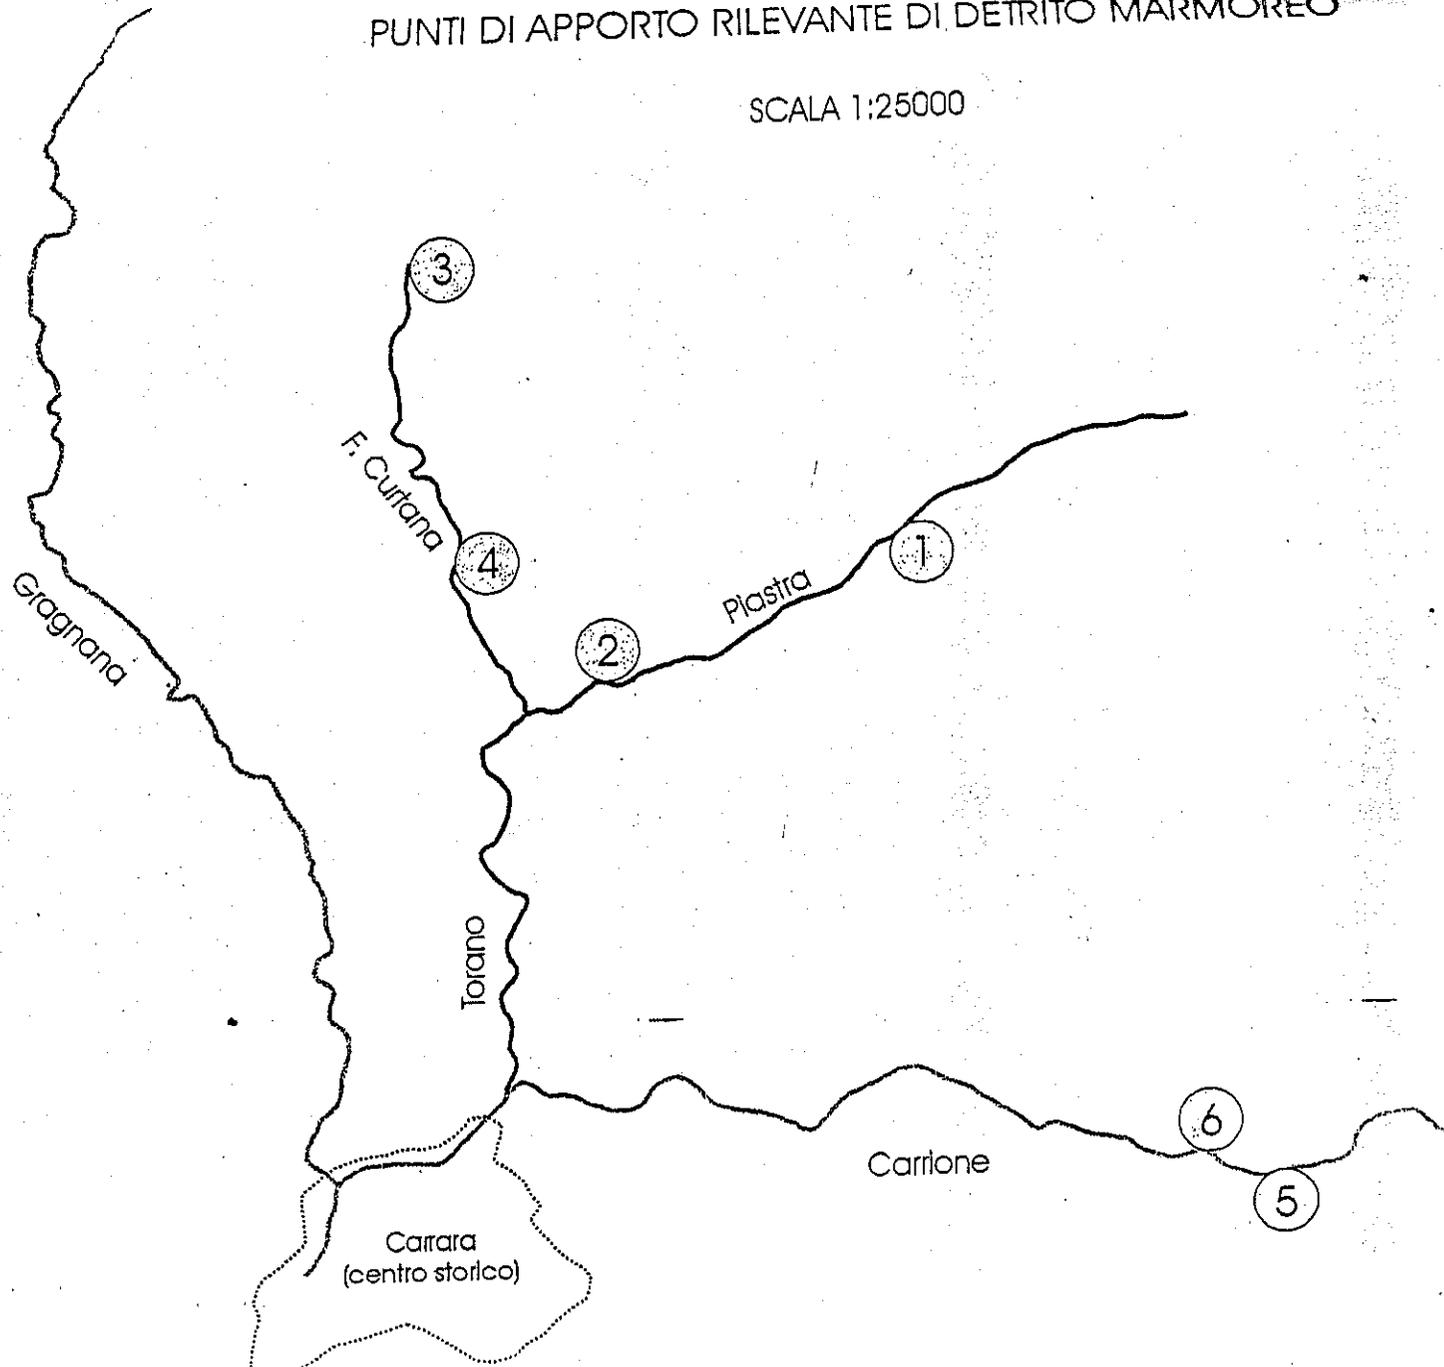
FIGURA 2

PUNTI DI APPORTO RILEVANTE DI DETRITO MARMOREO
